کد فرم:	فرم توصیه های فنی	خدمات پس از فروش پاناسونیک
شماره فرم:	عنوان: راهنمایی عیب یابی برای متخصصین گروه کولر گازی	دامنه کاربرد: نمایندگان خدمات پس از فروش
تاریخ ایجاد:	تدوین و تنظیم: خدمات پس از فروش	ارائه دهنده: PMMAF
مدل: CU-PC30/36JKF(OD POWER SUPPLY) CU-K18/24PKF(ID POWER SUPPLY)	شرح ایراد ظاهری: دستگاه روشن نمی شود و اعلام پیام خطا جهت اختلال در ارتباط پنل داخلی و یونیت بیرونی پیش آمده	گروه و محصول: AC/AIR CONDITIONER

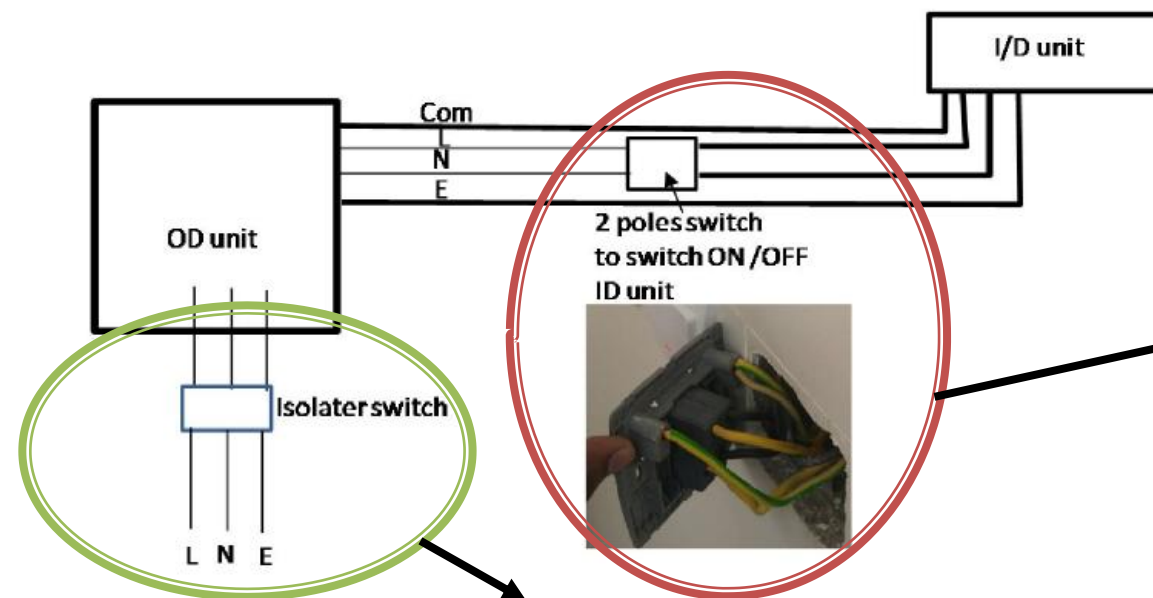
شرح ایراد ظاهری: دستگاه روشن نمی شود و اعلام پیغام خطا جهت اختلال در ارتباط پنل داخلی و یونیت بیرونی پیش آمده است.

شرح علت و دلیل خرابی: استفاده از کلید معمولی دو پل ON/OFF جهت ارتباط ولتاژ بین یونیت خارجی و پنل داخلی که باعث خرابی برد پاور می شود.

این قسمت از شکل طرز استفاده نا صحیح را از کلید نشان می دهد.

راه حل و نحوه رفع خرابی: قبل از خرابی برد پاور کلید دو پل و معمولی برداشته شود و طبق شکل ذیل با نصب کلید ایزوله بین قسمت ترمینال L&N و (برد پاور اصلی) در دستگاه بیرونی اشکال بصورت اصولی برطرف می گردد.

شکل، نحوه نصب کلید عایق ایزوله و محل استقرار آن را نشان می دهد.
