خدمات پس از فروش پاناسونیک	<b>فرم توصیه های فنی</b>	کد فرم:
دامنه کاربرد: نمایندگان خدمات پس از فروش	عنوان: عدم هماهنگی ظرفیت یونیت داخلی و خارجی و کد H12	شماره فرم:
ارائه کننده: PMMAF	تدوین و تنظیم: خدمات پس از فروش	تاریخ ایجاد:
گروه و محصول: AC/AIR CONDITIONER	شرح ایراد ظاهری: عدم تطبیق ظرفیت یونیت داخلی و خارجی	مدل: Inverter Model CU/CS-RE18/24NKE

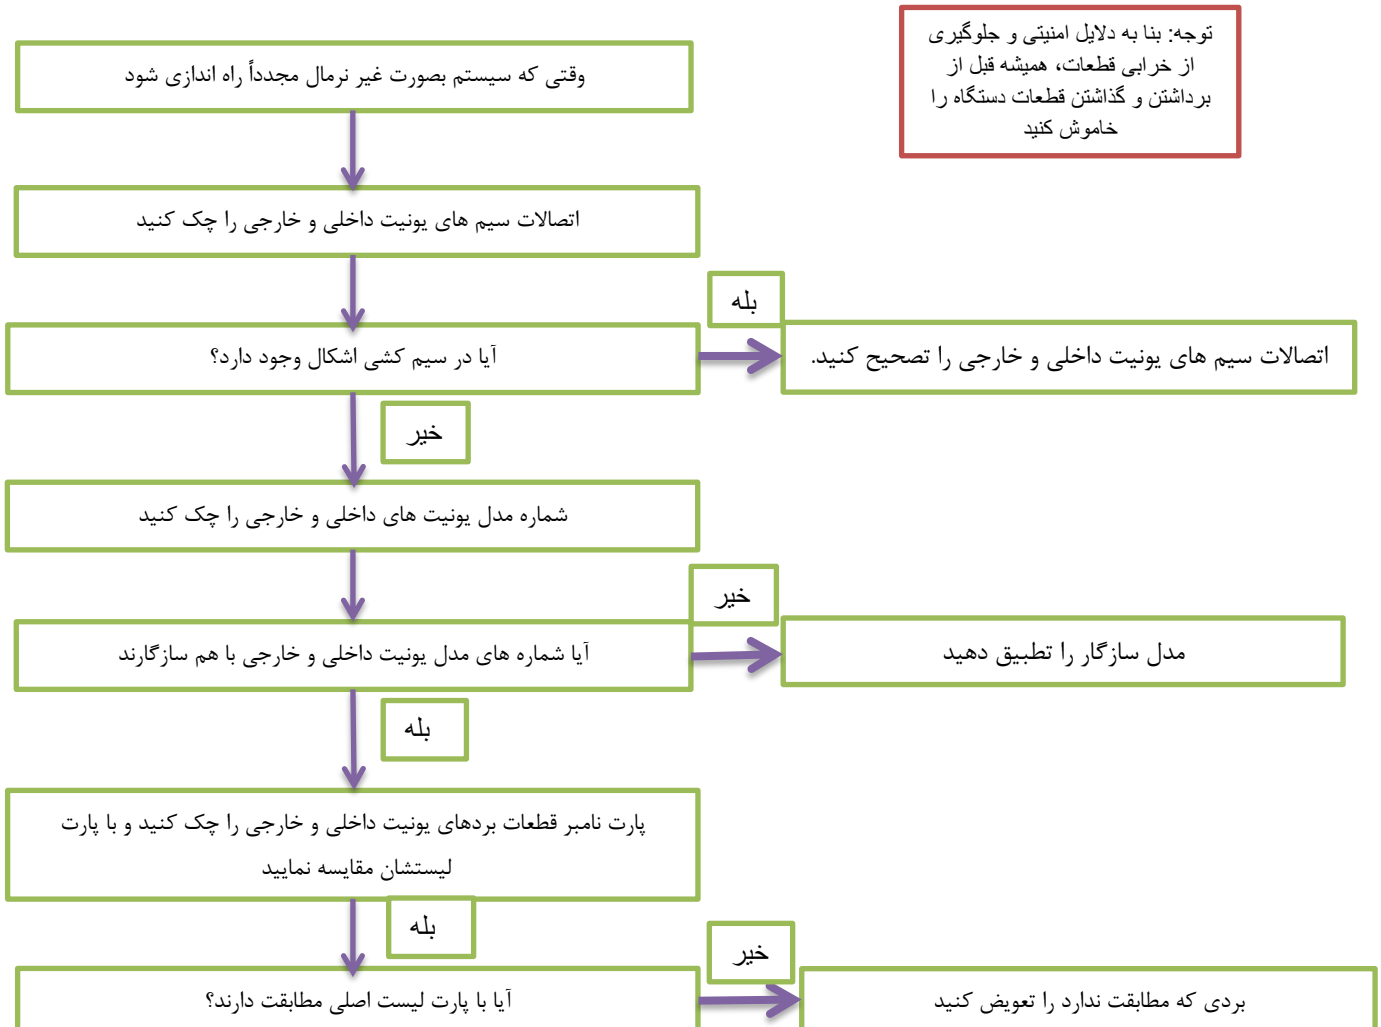
### فلوچارت رفع ایراد کد خطای H12

**شرح ایراد ظاهری:** کد خطای H12 زمانی روی صفحه نمایش ظاهر می شود که ظرفیت یونیت داخلی و خارجی هم خوانی نداشته باشند پس از گذشت 90 ثانیه از روشن شدن کد خطا ظاهر می شود.

- دو مدل متفاوت از یونیت های داخلی و خارجی بهم متصل شده باشند.
- برد های یونیت داخلی یا یونیت خارجی اشتباه نصب شده باشد.
- بردهای یونیت داخلی یا یونیت خارجی معیوب باشد.
- انتقال سیگنال بین یونیت داخلی-خارجی بعلت سیم کشی غلط اشتباه می شود.
- در انتقال سیگنال یونیت داخلی به یونیت خارجی بعلت قطع شدگی سیم شماره 3 (فرکانس) در اتصالات سیم های بین یونیت داخلی-خارجی خطا رخ دهد.
