کد فرم:	فرم توصیه های فنی	خدمات پس از فروش پاناسونیک
شماره فرم:	عنوان راهنمای رفع عیب حالت شروع مجدد	دامنه کاربرد: نمایندگان خدمات پس از فروش
تاریخ ایجاد:	تدوین و تنظیم: خدمات پس از فروش	ارائه کننده: PMMAF
مدل: CU/CS-18/24KKF/MKF	شرح ایراد ظاهری: چگونه حالت شروع مجدد را برطرف نماییم	گروه و محصول: AC/AIR CONDITIONER

شرح ایراد ظاهری: چگونه حالت شروع مجدد را برطرف نماییم.

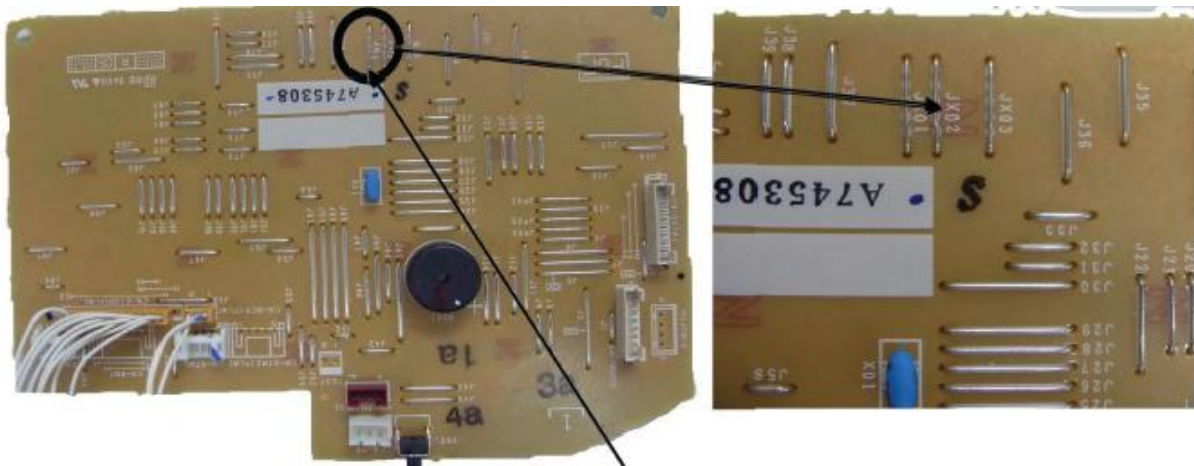
Position of JX02

**To remove Auto Restart Function
cut jumper JX02.**

راه حل: همانگونه که در دو شکل زیر نشان داده شده است جمپر شماره JX02 روی برد را قطع کنید.
