کد فرم:	فرم توصیه های فنی	خدمات پس از فروش پاناسونیک
شماره فرم:	عنوان راهنمای رفع عیب جهت متخصصین کولر گازی	دامنه کاربرد: نمایندگان خدمات پس از فروش
تاریخ ایجاد:	تدوین و تنظیم: خدمات پس از فروش	ارائه کننده: PMMAF
مدل: Inverter	شرح ایراد ظاهری: H25 در اثر کار کردن غیر عادی سیستم تصفیه هوا اتفاق می افتد.	گروه و محصول: AC/AIR CONDITIONER

شرح ایراد ظاهری: سیستم تصفیه هوا نانو غیر عادی است. H25

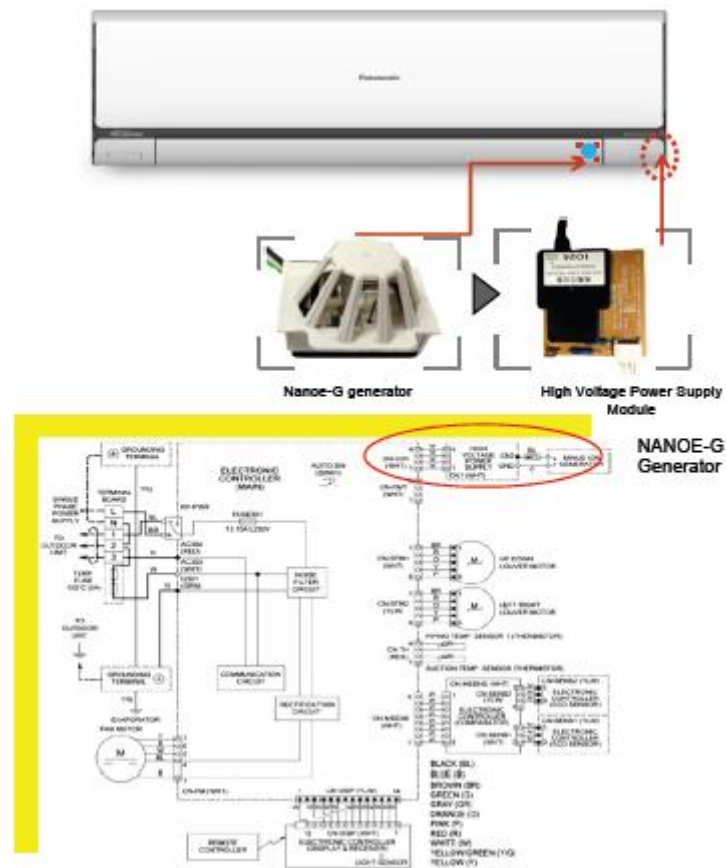
در طی وضعیت Standby (حالت آماده به کار) بخش یون ساز دچار اشکال میشود و به همین دلیل عملکرد کولر متوقف میگردد.

برد اصلی یونیت داخلی معیوب می باشد.

ماژول پاور یونیت داخلی نانو-G معیوب است.

Check the DC voltage measured is 5 Vdc at terminal 4&2

Check the DC voltage measured is 5 Vdc at channel (Pin4&2)

برد اصلی یونیت داخلی را چک کنید
برد اصلی یونیت داخلی را تعویض کنید

دستگاه را روشن کنید و دوباره ولتاژ دی سی بین ترمینال **CN-CLN** پین 4 و 2 را اندازه گیری کنید.

ماژول پاور نانو-G یونیت داخلی را چک کنید
ماژول پاور نانو-G یونیت داخلی را تعویض کنید
