| دامنه کاربرد: نمایندگان خدمات پس از فروش | عنوان: راهنمای عیب یابی برای متخصصین گروه یخچال | شماره فرم: |
| گروه و محصول: HA/Refrigerator | شرح ایراد ظاهری: مشتری اظهار می کند که قسمت کمپرسور در حین عملیات فریز کردن سر و صدا می کند. | مدل: NR-BR307, NR-BR347 series |

احتیاج به گسترش Butyl کمپرسور از تک لایه به دو لایه دارد.

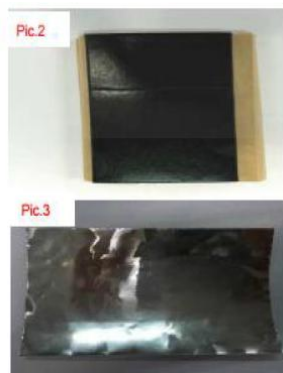
مرجع ۱: Butyl (از مشتقات کربنی گروه عاملی آلکیل) کمپرسور پلاستیکی (ابعاد 45\*90\*t3.00mm) عکس شماره ۲

مرجع ۲: نوار فیلم A38 (ابعاد 100\*160 mm) عکس شماره ۳

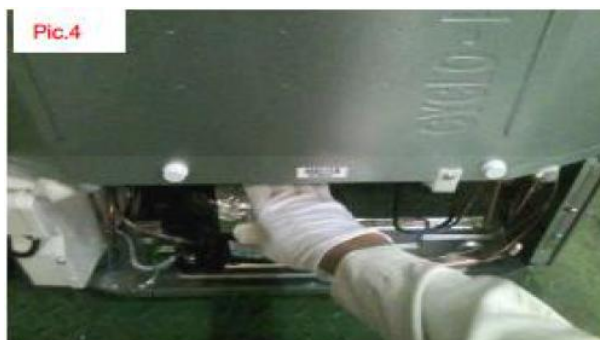
دستگاه را به پشت بچرخانید و ظرف آب را بردارید سپس در تمام مدتی که دستگاه کار می کند دستتون را روی بالای کمپرسور بگذارید. در طول این فرایند حتماً از دستکش استفاده کنید بدلیل اینکه دما و گرمای کمپرسور زیاد است.

ما باید مطمئن بشویم که هوا در ارتفاع کاهش می یابد یا نه؟ عکس ۴.

اگر در نتیجه صدای دستگاه کاهش یافت، لطفاً دستگاه را خاموش کنید و به مرحله ۱ تا مرحله ۴ مراجعه کنید.

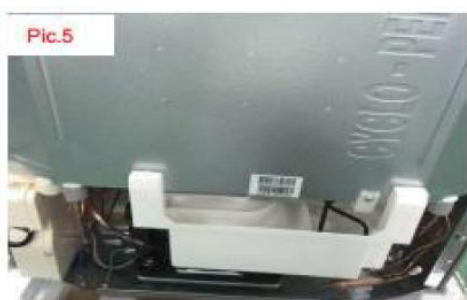
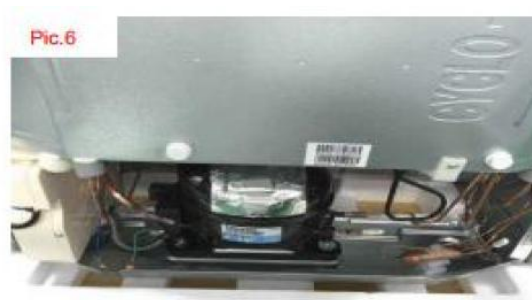
گام اول: قسمت فریزر را برگردانید و قسمت ظرف آب را بردارید. عکس ۵ و ۶.

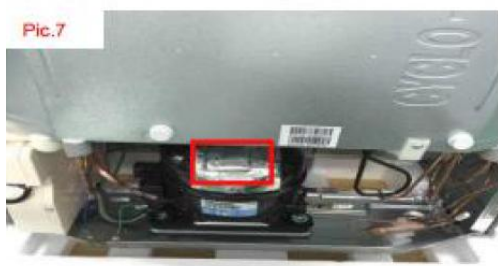
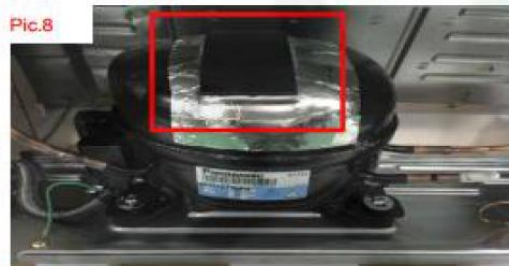
گام دوم: بخشی از قطعات لاستیکی کمپرسور Butyl (اعدد) روی پوسته کمپرسور

برای این مورد احتیاج به ۲ لایه است عکس ۷ و ۸

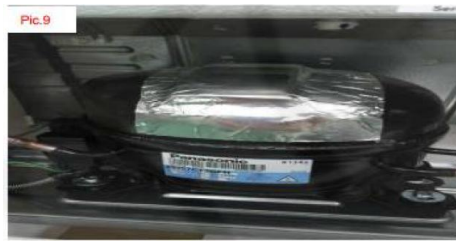
گام سوم: نوار آلومینیوم را برای بستن کمپرسور لاستیکی Butyl اضافه کنید. عکس ۹
