کد فرم:	فرم توصیه های فنی	خدمات پس از فروش پاناسونیک
شماره فرم:	عنوان: راهنمای عیب یابی برای متخصصین گروه ماشین لباسشویی	دامنه کاربرد: نمایندگان خدمات پس از فروش
تاریخ ایجاد:	تدوین و تنظیم: خدمات پس از فروش	ارائه کننده: PMMAF
مدل: NA-FS16V5,NA-FS14V5,NA-F135V5,NA-F125V5,NA-F115V5,NA-F135X5,NA-F125X5,NA-F115X5,NA-F135A5,NA-F125A5,NA-F115A5	شرح ایراد ظاهری: نشت آب از قسمت Nozzle	گروه و محصول: HA/Washing Machine

شرح ایراد ظاهری: آب نشتی پیدا می کند.(از قسمت Nozzle)

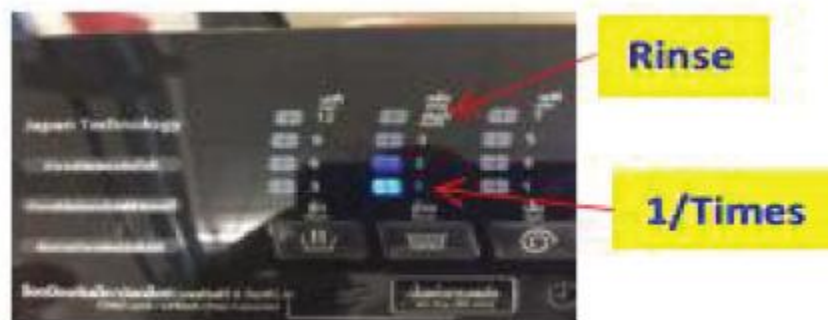
از طریق حالت شستشو [۱] = [RINSE] + 1 + ON >انتخاب ۱ بار شستشو< سپس START را فشار دهید .

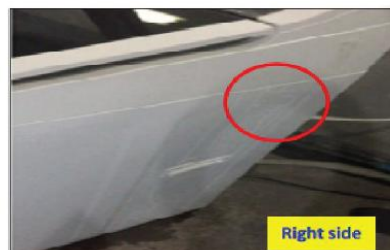
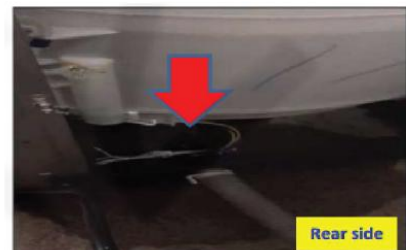
۱-۱ قسمت کناری بدنه B هر دو طرف؟

۲-۱ کنار بدنه B سمت راست فقط؟

۳-۱ قسمت عقب؟

نشتی آب را بطور نمونه در زیر می بینید.

پس از بررسی موارد بالا قسمت واحد نازل جدید را جایگزین کنید.

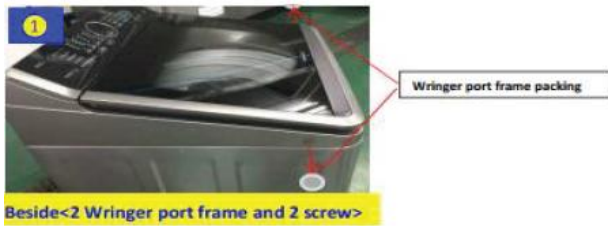
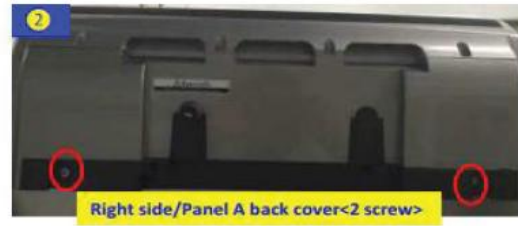
۱. جدا کردن بسته بندی قاب (چسب آب بندی) از قسمت جلوی هر دو سمت (چپ و راست) و طبق عکس ۱ و ۲ دو پیچ را جدا می کنیم.

۲. از پشت دستگاه دو عدد پیچ را جدا کنید (قسمت پنل A پشت قاب)عکس ۳ و ۵

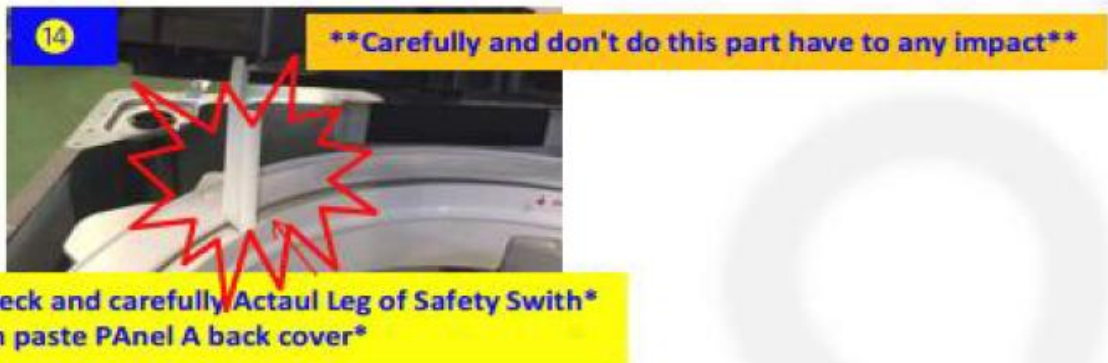
۵. بدنه B را بردارید، ۴ پیچ پشت قاب پنل A را باز کنید. و پنل جلویی را به طرف پایین بکشید. (۹-۱۳)

• قبل از پایین گذاشتن بک کاور پنل A ، باید ۱ پیچ و پوشش Lid Sensor را بردارید و قفل نگهدارنده سیم را باز نمایید و سیم را بکشید تا از بدنه B جدا شود.

یادداشت: درحالی که بک کاور پنل A را پایین کشیدید به چسب دقت کنید، بدلیل اینکه ممکن است سوئیچ ایمنی شکسته شود یا تغییر شکل داده شود. (شکل ۱۴)

الف) بعد از چک قسمت Lid Sensor در بدنه B چنانچه در اثر اتصال کوتاه ویا وجود رسوب آب معیوب شده باشد، بنابراین نیاز به جایگزینی به Lid Sensor جدید مطابق با خودش دارد.

ب) اگر Lid Sensor در بدنه B جرقه و اتصال کوتاه وجود ندارد بنابراین احتیاج به جایگزینی با Lid Sensor جدید نمی باشد.

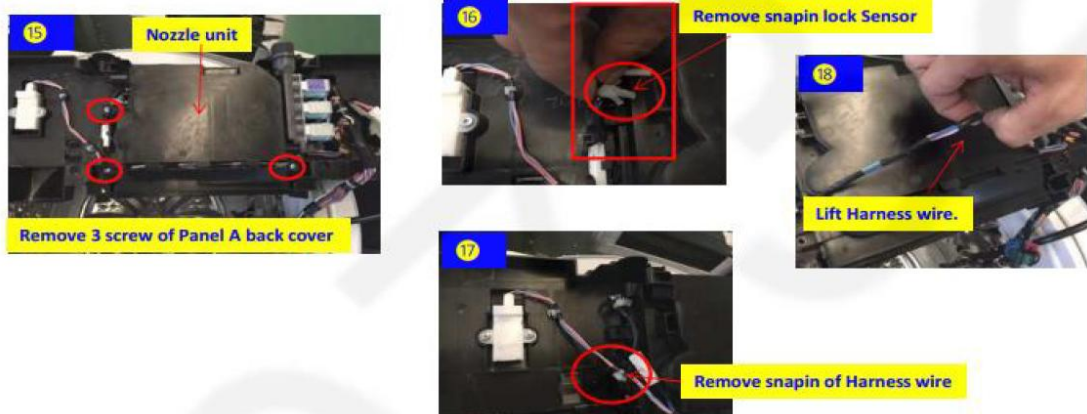
۶. سه پیچ در قسمت Nozzle را باز کنید، سپس 1 Snapin را جدا کنید و سیم مسی روی قسمت Nozzle را بردارید. سپس ۳ پیچ قسمت قفل Nozzle را باز کنید و آن را بردارید.

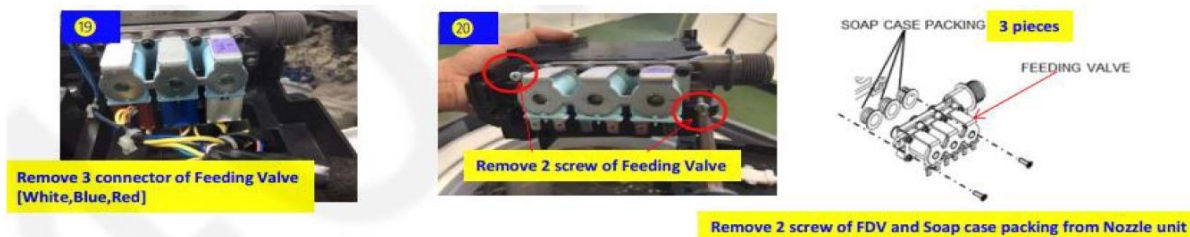
۷. سه کانکتور شیر تغذیه (سفید، آبی، قرمز) را جدا کنید، سپس قسمت Nozzle را با باز کردن ۲ پیچ شیر تغذیه جدا کنید و در قسمت Soap ۳ قطعه را از هم جدا کنید.

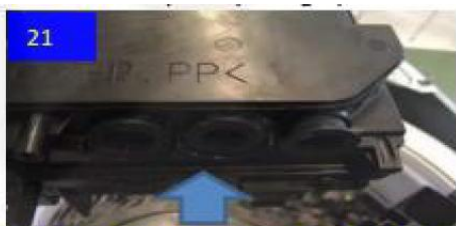
Ass'y Soap case packing 3 pieces to Nozzle unit

۸. دوباره جمع آوری کردن بسته بندی قطعه جدید قسمت Nozzle و شیر تغذیه (عکس ۲۱-۲۲)

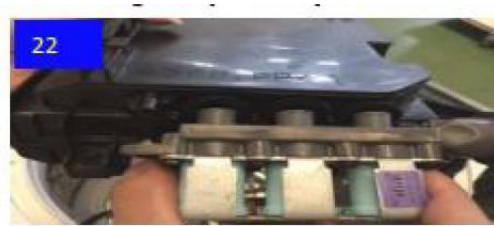
Ass'y Feeding Valve to Nozzle unit

توضیحات: اگر بدنه صحیح نصب نشود ، آب ممکن است نشتی پیدا کند.

در صورت امکان پس از تعویض شیر تغذیه، آب را باز کنید و آن را چک کنید، مطمئن شوید هیچگونه نشتی وجود ندارد.
