کد فرم:	فرم توصیه های فنی	خدمات پس از فروش پاناسونیک
شماره فرم:	عنوان: مواردی برای نصب کولرهای گازی	دامنه کاربرد: نمایندگان خدمات پس از فروش
تاریخ ایجاد:	تدوین و تنظیم: خدمات پس از فروش	ارائه دهنده: PMMAF
مدل: GENERAL	شرح ایراد ظاهری: پیدایش اشکال در زمانی که تخلیه کامل انجام نپذیرد	گروه و محصول: AC/AIRCONDITIONER

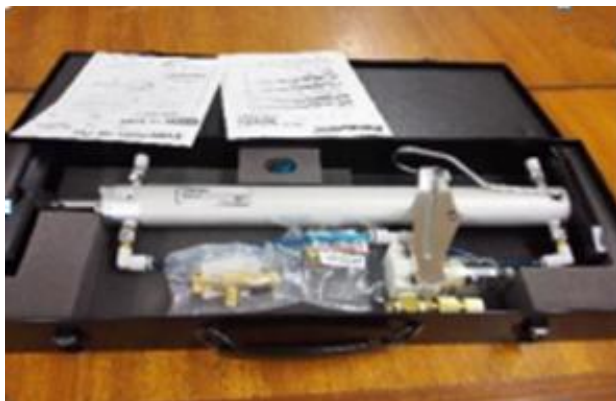
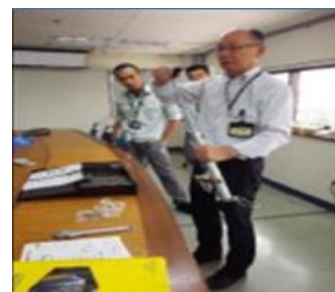
راه حل و نحوه رفع خرابی: پیشنهاد میشود که برای انجام پروسه تخلیه و (وکیوم) از پمپ وکیوم دستی استفاده گردد (پمپی که کم وزن است و نیاز اتصال به برق ندارد و شرایط حمل آن بسیار راحت میباشد طبق شکل زیر این ابزار در زمان نصب جهت فرآیند کامل تخلیه و یا وکیوم بکار گرفته میشود. این پمپ را میتوانید توسط شرکت آژند از PMMAF سفارش گذاری بفرمائید.
