| دامنه کاربرد: نمایندگان خدمات پس از فروش | عنوان: راهنمای عیب یابی برای متخصصین گروه ماشین یخچال | شماره فرم: |
| گروه و محصول: HA/Refrigerator | شرح ایراد ظاهری: انجماد ضعیف | مدل: All Model |

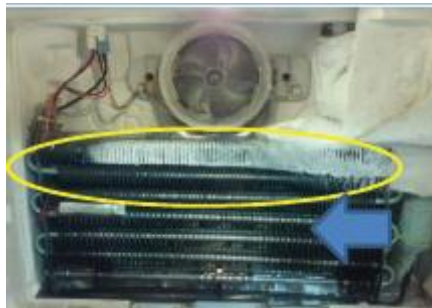
علامت کمبود گاز: یخ زدگی در قسمت بالایی اواپراتور رخ می دهد و هیچگونه هوای سردی در قسمت پایین اواپراتور وجود ندارد.

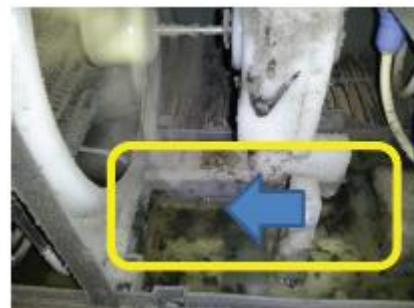
روغن را در محفظه تخلیه سیستم بررسی کنید. در قسمت فریزر و یخچال روغن جریان پیدا می کند.
